📍 Laguna de los TOLLOS (Jerez de la Frontera, Cádiz)

1 Localización

Laguna de los TOLLOS

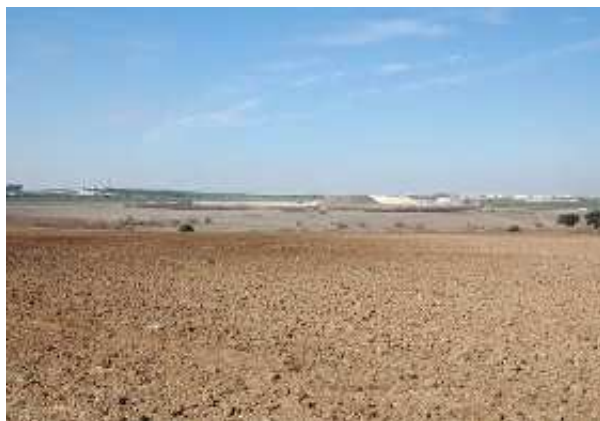
Laguna de Tollos seca al fondo, justo detrás el socavón de la cantera con agua (A. Rodríguez Sierra, febrero 2005)

Se localiza en el término municipal de Jerez de la Frontera, si bien se encuentra muy cerca de la localidad El Cuervo, en la provincia de Sevilla. Se trata de un humedal originado por disolución kárstica en materiales salinos del Trías. Se encuentra afectada por la escombrera de una explotación minera cercana de manera que su superficie original ha quedado reducida significativamente. Su régimen es permanente influenciado por la descarga de agua subterránea a la misma.

Deficiente

Usos inadecuados: Vertidos de la explotación minera

Tras la finalización de la restauración minera la (laguna de Los Tollos recupera su superficie original La Consejería de Medio Ambiente y Ordenación del Territorio ha finalizado recientemente los trabajos de restauración minera ejecutados en la laguna de Los Tollos entre los términos municipales de Jerez de la Frontera (Cádiz) y El Cuervo (Sevilla). Con ello, concluye la parte más compleja del proyecto LIFE+ Los Tollos para la recuperación integral de este humedal, cuya estructura resultó gravemente dañada por su explotación minera entre 1976 y 1998 y que está considerado como uno de los humedales de mayor interés medioambiental de Andalucía, además de catalogado como Lugar de Interés Comunitario (LIC) por la directiva Hábitats. Con el derribo del dique que separaba la laguna original de la zona minera ya restaurada, toda la superficie se ha inundado y el humedal ha recuperado de nuevo la extensión que tuvo antes del inicio de su degradación. La restauración se inició en agosto de 2013 con el bombeo de agua desde las cortas mineras hasta la cubeta lagunar y su posterior relleno con el mismo material que el extraído en la década de los 90, unas arcillas muy valoradas denominadas atapulgita. A partir de ahí, la envergadura de la obra se refleja en las cifras manejadas para la restauración, que ha supuesto el bombeo de 1.100.000 m³ de agua (tres veces más de lo previsto) y el movimiento de 1.300.000 m³ de tierra para el relleno de las cortas y la remodelación de la topografía. La restauración minera que acaba de terminar es vital la recuperación de la laguna desde el punto de vista ecológico . El siguiente paso será la restauración ambiental. En ella participan numerosos expertos en ecología de humedales, hidrogeología, fauna y flora, entre otros, procedentes de la Universidad de Cádiz, la Universidad Pablo de Olavide y la Consejería de Medio Ambiente y Ordenación del Territorio. El objetivo es recuperar su estado natural y posteriormente acometer los trabajos para adecuar la zona al uso público y que todos los ciudadanos puedan disfrutar de este enclave natural con senderos, miradores y observatorios. (Boletín Geobio, nº 40)
