▶ Alcubilla del LAGAR DE TRÉVENEZ (Málaga, Málaga)

Alcubilla del Lugar de Trévez (A. Vela Torres, marzo 2014)

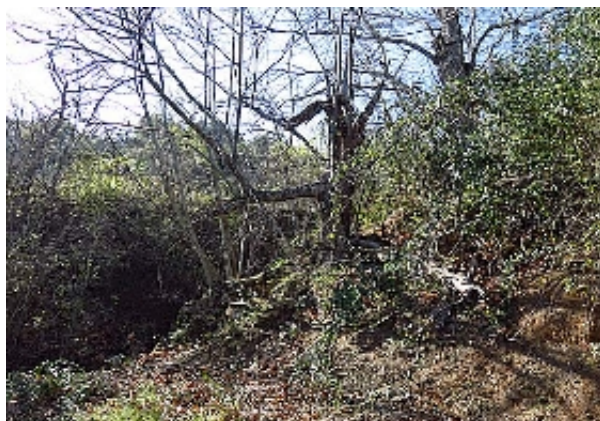
Al manantial se accede tras recorrer 200 m. por una senda. En sus orígenes el agua brotaba en el interior de una alcubilla de considerable dimensiones, si tenemos en cuenta las proporciones de los escasos restos que aún permanecen en pie. Haciendo una reconstrucción de cómo tuvo que ser, tendríamos que la pared levantaba hasta 1,10 m. de altura y tenía un grosor de 80 cm.; por encima alzaba una cúpula hasta alcanzar un alto total de 1,80 m. En la parte central estaba el arenero, consistente en una vasija de 0,80 m. de diámetro y 0,70 de profundidad. El agua fluía, y lo sigue haciendo, por dos atanores.

En la actualidad ha desaparecido la cúpula y la mayor parte de la pared pero el manantial, al seguir activo, ha sido protegido por una caseta erigida sobre el arenero.

Deficiente

Abandono, suciedad y vertidos.
