▶ Manantial del ARROYO DE LA CUEVA (Casarabonela, Málaga)

4 Descripción

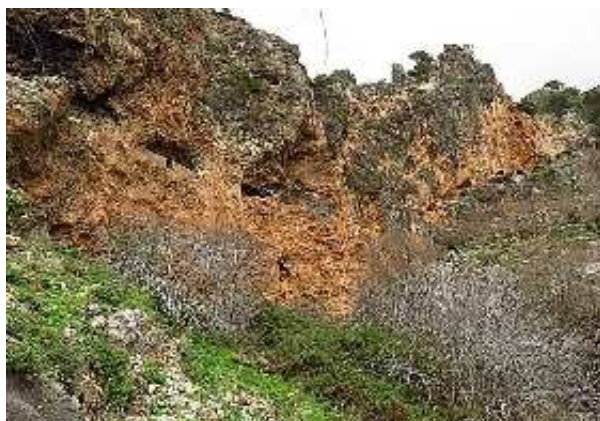
Manantial en el Arroyo de la Cueva (A. Vela Torres, febrero 2014)

Remontando la fuerte pendiente, nos situaremos al pie de los tajos, donde se abre una pequeña oquedad que no llega al metro y medio de profundidad, en cuyo interior se produce el nacimiento. El agua brota plácidamente del suelo y se pierde cañada abajo, manteniendo una corriente permanente; una parte de ese caudal es captado y conducido con una tubería a unos depósitos de material plástico. Desde aquí, otra conducción lleva el agua aún más lejos, de dirección a las tierras de labor que se extienden monte abajo. Junto al nacimiento se ven, cubiertos por la maleza, las ruinas de una vieja alberca.
