Rezume del LAGAR DE LAS VARGAS (Málaga, Málaga)

Rezume del Lagar de las Vargas (A. Vela Torres, marzo 2014)

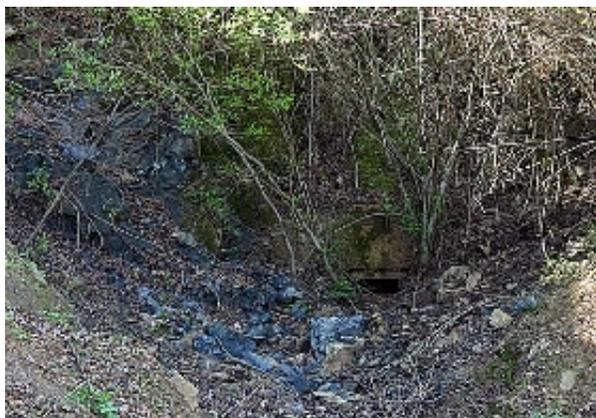
Por su situación en pleno cauce de la cañada, el resumen suele quedar sepultado por los materiales arrastrados por las arroyadas, motivo por el que está protegido por un tabique de rasillas; en el centro del mismo hay una pequeña abertura, apenas 80 cm. de ancho por 30 de alto, por la que se puede acceder al reducido espacio donde se recoge el caudal que surge por filtración.

Deficiente

Abandono, suciedad y vertidos.
