Fuente de CAMARINAL (Tarifa, Cádiz)

1 Localización

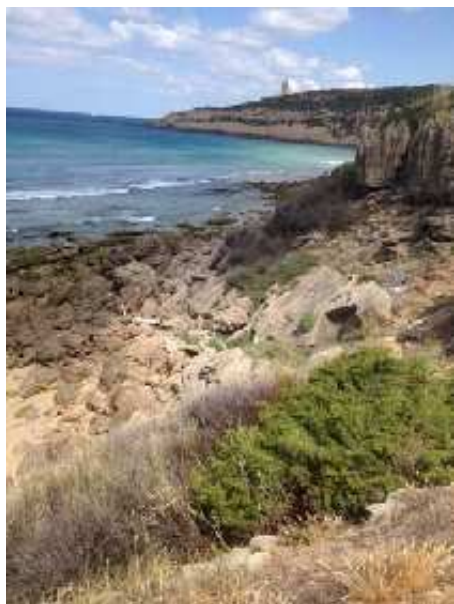
Vista general del entorno. A la derecha de la pileta, en la roca inclinada, se observan los restos de la antigua pileta tallada (J. M. Fernández-Palacios, junio 2014)

La fuente, arruinada, se localiza en una grieta al pie del acantilado. Junto a ella se conservan los restos de una pileta de acumulación. Las obras parecen ser de mediados del siglo XX. No obstante, dada la escasez de agua dulce en este lugar, parece que debió aprovecharse desde la antigüedad. Así lo indica la existencia inmediata de una antigua pileta tallada en la roca que aparece arrumbada ante la regresión erosiva del acantilado. En la actualidad, aunque se observa humedad, la vena de agua parece que se ha perdido infiltrándose entre las grietas de las rocas.
