## **Mina del LAGAR CELA BAJO (Moclinejo, Málaga)**

**Mina del Lagar Cela Bajo (A. Vela Torres, mayo 2014)**

**A. Vela Torres y M. Sánchez Pérez  
(10-05-2014)**

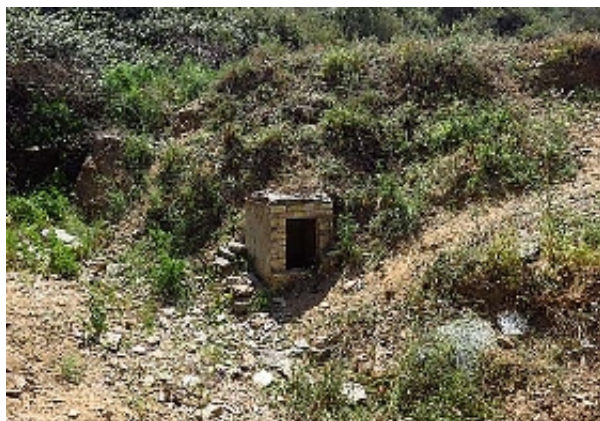
**Deficiente**

**Abandono, suciedad y vertidos.**

El acceso al minado se realiza por una moderna caseta de rasillas, techo de hormigón y planta rectangular de modestas dimensiones, con una altura de 1,50 m y lados de 0,75 y 0,65 m. Al interior, comprobamos que ha sido levantada sobre una antigua lumbrera y que, a dos metros de profundidad, discurre la galería, a la que se puede bajar ayudados por unos escalones de hierro; una vez en el fondo, ya se puede distinguir la cabeza del minado pues se encuentra a sólo 3 m de distancia.

La galería es de dimensiones reducidas, con un ancho de medio metro y una altura similar; las paredes están revestidas con mampuestos y el techo adintelado con losas de piedras. Pese a hallarse embarrada, por la solera no suele circular agua pues ésta se recoge en una arqueta construida en la cabecera de la galería y de la que parte una tubería de polietileno que la conecta con una alberca cercana.
