Mina del LAGAR LO SIXTO (Málaga, Málaga)

Mina en el Lagar Lo Sixto (M. Sánchez Pérez, marzo 2014)

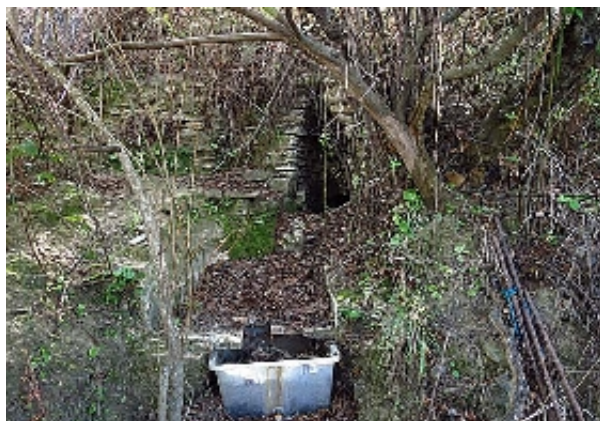
Deficiente

Abandono, suciedad y vertidos.

Los trabajos realizados para el aprovechamiento de los caudales consistieron en un muro de contención para evitar deslizamientos de tierra potencialmente peligrosos para el nacimiento; en medio del mismo se abre la entrada a un corto corredor de acceso con paredes de mampostería y techo adintelado con lajas de piedra. La cabeza del corredor se sitúa en una pared reforzada con piedras que se apoya sobre tres orzas de cerámica cortadas longitudinalmente y colocadas una encima de otra; bajo ellas surge el agua por filtración.

Las dimensiones de lo descrito son reducidas; el corredor sólo tiene 1,30 m de recorrido hasta la cabecera y 1,60 hasta el fondo de las vasijas. La altura es de 1,10 m y el ancho es de 0,35 m en el techo y 0,50 m en la solera.

En el exterior, al pie de la bocamina, se abre un pequeño depósito en el que se recogía el caudal de la galería, motivo por el que las paredes están enfoscadas, asegurando la impermeabilización.
