## Fuente de la TEJA DE LA INDIANA (Ronda, Málaga)

Fuente de la Teja de la Indiana (S. Rodríguez Domínguez, agosto 2014)

## 4 Descripción

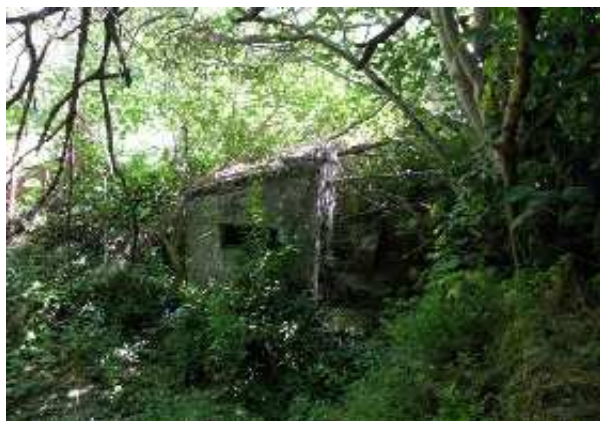
La caseta que se ve en las fotos contenía las bombas que impulsaban el agua del aljibe que hay justo detrás de ella. La fuente tiene una puerta de entrada y luego la galería se abre en dos en forma de "Y", según me informan los prácticos del lugar.

Todas estas instalaciones están en un lamentable estado de conservación.
