## Fuente de la ALBARRADA (Macharaviaya, Málaga)

Fuente de la Albarrada (A. Vela Torres, junio 2014)

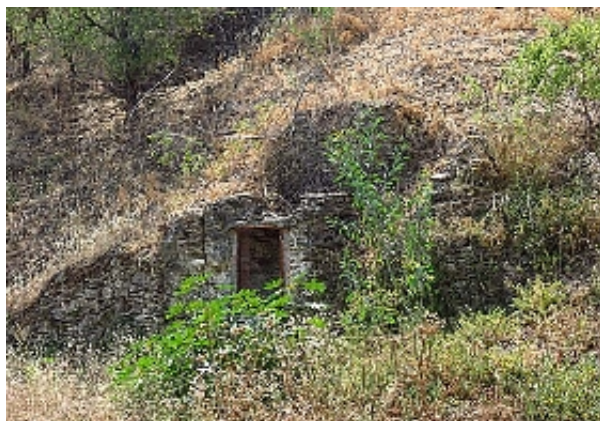
**Deficiente**

**Abandono, suciedad y vertidos.**

El aspecto que ofrece en la actualidad es la de un pozo de sección cuadrada, de 1,40 m. de lado, revestido de mampostería; las piedras están dispuestas según la técnica de piedra seca, por entre cuyas grietas aparece el agua por filtración, sin descartar la posibilidad de que también capte parte de las aguas subálveas del cercano arroyo. En el presente tiene una cubierta plana, moderna.

Durante algún tiempo tuvo una puerta que protegía el interior de la caída de elementos externos pero, hoy día, ha desaparecido y ya se ven basuras en el interior.
