## **Manantial del CORTIJO RIVERO (Totalán, Málaga)**

**Manantial del Cortijo Rivero (A. Vela Torres, junio 2014)**

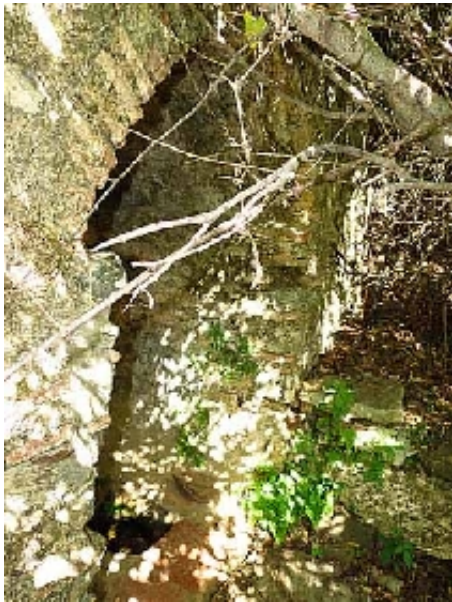
**El manantial está situado bajo el cortijo, prácticamente en los cimientos. La aproximación la iniciaremos en la fachada, donde comienza un estrecho sendero pegado a la pared que desciende hacia el lugar donde se produce el nacimiento. Para mejorar la captación se ha excavado un nicho con bóveda de cañón de apenas 1,70 m. de altura, uno de anchura y otro tanto de largo.**

**En el suelo se ha incrustado una pequeña vasija de cerámica en la que, además, está colocado el caño; de aquí parte la tubería que la conecta con una alberca existente algo más abajo, en la cabecera de un conjunto de huertos que se distribuyen por la margen derecha de la cañada.**

**Aceptable**
