▶ Pozo del CORDEL DE ARCOS (Grazalema, Cádiz)

Pozo y abrevadero del Cordel de Arcos (M. Limón Andamoyo, diciembre 2014)

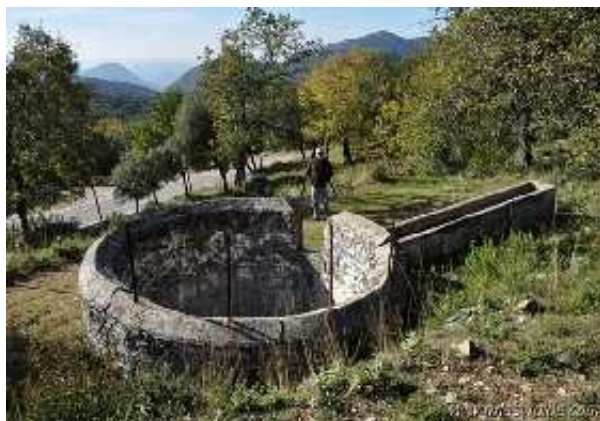
Debió ser hace tiempo un pozo manante porque se observa en su brocal un orificio o aliviadero a la altura del suelo que conecta con una conducción bajo tierra que proveería de agua a algún punto cercano. Junto al pozo hay un abrevadero de una sola pila que tiene grabado el año 1986, quizás la última fecha en que fue restaurado.

Deficiente

Abandono, suciedad y vertidos.
