## **Mina del LAGAR DE GRANADILLAS (Borge, El, Málaga)**

**Mina del Lagar de Granadillas (A. Vela Torres, diciembre 2014)**

**Galería, cimbra, zanja o mina de agua**

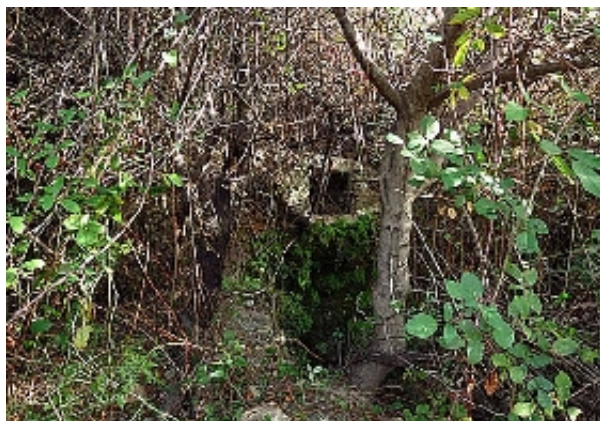
**Deficiente**

**Abandono, suciedad y vertidos.**

La bocamina se encuentra en alto pues delante se ha excavado una gran poza de dos metros de profundidad. La entrada es una abertura cuadrada de 60 cm. de lado, con las jambas de mampostería. Traspuesto el umbral, se abre un pequeño espacio circular cubierto por una cúpula.

El resto del minado consiste en una galería de sección cuadrada que apenas supera los 3 m. de recorrido. El agua procede de la cabeza de la galería, aunque tiene un aporte por el lado izquierdo. Todo el minado tiene las paredes revestidas en mampostería.
