## **Mina del LAGAR DE MURILLO (Málaga, Málaga)**

**Mina del Lagar de Murillo (A. Vela Torres, enero 2015)**

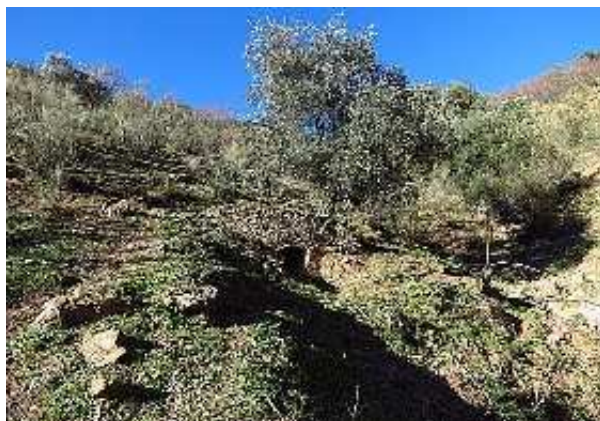
**Deficiente**

**Abandono, suciedad y vertidos.**

Situada la mina en una ladera muy pendiente, la entrada se abre en un gran muro de contención. El minado está escavado directamente en la roca y tiene sección irregular; alcanza una longitud algo superior a 13,50 m., distribuidos en dos galerías. La principal no llega a los 10 m. de desarrollo, con un alto de 90 cm. y 80 de anchura. En el tramo final, una ligera capa de carbonato cálcico cubre paredes y bóveda; la solera está cubierta con numerosos microgours.

La galería secundaria comienza a 3,50 m. de la bocamina y llega a los 4 m. de longitud; ancho y alto son similares a los de la otra galería. Asimismo, en paredes, techo y suelo se observan espeleotemas de reducidas dimensiones.

En la bocamina se alza un murete que tiene el objetivo de aumentar la cantidad de agua almacenada. Sin embargo, el aspecto de ambas galerías es el de llevar mucho tiempo secas.
