## ▶ Alcubilla de CORTIJO VIEJO (Rambla, La, Córdoba)

**Alcubilla de CORTIJO VIEJO**

**Rambla, La**

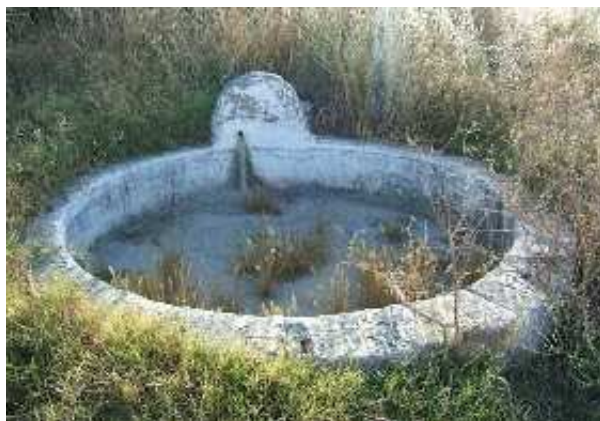
Fuente de Cortijo Viejo (F. Cuesta López, agosto 2007)

La fuente es circular de ladrillo con un frontón semicircular del cual sale el caño.

¿Se agota? **Prácticamente siempre agotado**

**Aceptable**

**Esta fuente-abrevadero estaba incluido dentro de los límites del Cortijo de "Cortijo Viejo", hoy fragmentado en diversas parcelas. Esta fuente que en la actualidad esta completamente seca ha estado vertiendo agua hasta hace unos años, en los que la construcción de un pozo en las cercanías ha mermado su caudal hasta secarlo. (informacion sacada de los agricultores de la zona).**
