## **Mina del CAMINO DE OROZCO (Málaga, Málaga)**

Mina en el Camino de Orozco (A. Vela Torres, noviembre 2014)

**Galería, cimbra, zanja o mina de agua**

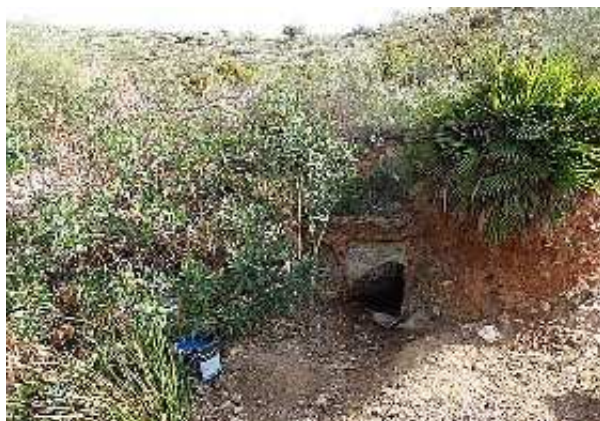
Iniciaremos la aproximación en la barriada malagueña del Puerto de la Torre. Aquí tomaremos el Camino de Orozco y seguiremos después por la calle Pitágoras, que nos llevará a las afueras del casco urbano. Continuando por un carril, pronto llegamos a las ruinas de un pozo con noria de rosario; tras cruzar un arroyo, iniciamos un fuerte ascenso, en una cerrada curva se desprende a la derecha una senda que nos llevará a la mina. La entrada a la mina se abre en el lecho de una vaguada, rodeada de adelfas, zarzas y palmitos. Está completamente inundada, con una lámina de agua que alcanza casi un metro de altura.

La bocamina sólo tiene 70 cm. de anchura y 50 de altura, aunque la galería sube hasta los 0,90 m.. El minado está excavado en la roca madre y carece de revestimiento para reforzar las paredes.
