## **Mina del LAGAR DEL CARMEN (Málaga, Málaga)**

**Mina del Lagar del Carmen (A. Vela Torres, marzo 2015)**

**Galería, cimbra, zanja o mina de agua**

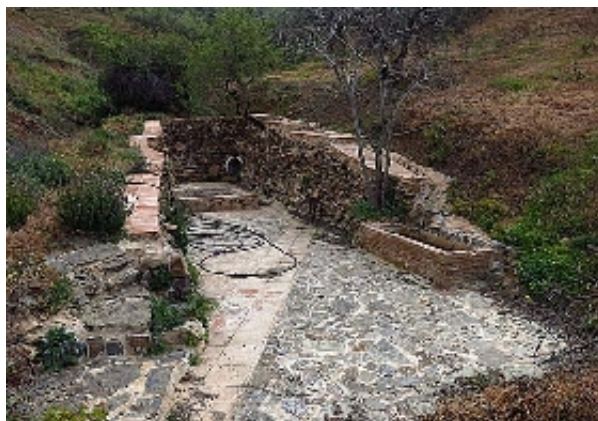
En el minado se aprecian dos tipologías constructivas. La primera, muy corta, tiene las paredes y bóveda de cañón revestida con ladrillos de barro. El resto de la galería está excavada en roca madre, con una sección muy irregular. En todo el recorrido la solera consiste en un canal de hormigón por el que fluye la corriente. En la cabecera del minado comienza un estrecho conducto que debe recoger parte del caudal subálveo del arroyo aledaño.

El entorno de la bocamina ha sido restaurado recientemente, de forma que se ha creado un amplio corredor descubierto de acceso, flanqueado por altos muros de mampostería, con todo el suelo ensolado. Se le ha dotado de una alberquilla, un abrevadero y un banco adosado a una de las paredes.
