Aljibe COMPAÑÍA DE FILIPINAS (Puerto Real, Cádiz)

1 Localización

Aljibe COMPAÑÍA DE FILIPINAS

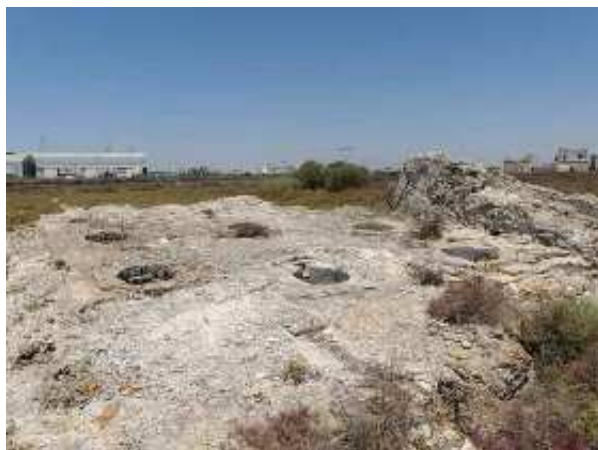
El aljibe se realizó con una técnica constructiva muy particular que se repite en el aljibe de el Consulado. Es una estructura no subterránea. La planta es de dos rectángulos anexos, comunicados por un canal de desagüe haciendo uno de depósito de aguas usando dolías (tinajas) y el otro cumple la función de alberca. Los muros están hechos de piedra ostionera con hiladas de sillares a modo de zapata. En el alzado se usó ripio con mortero de cal y arena.

La parte correspondiente a las tinajas está integrada en un habitáculo con un largo aproximado de de 9 m de los cuales se conservan 6,8 m. Se conservan nueve dolías completas, dos fracturadas y el hueco de una desaparecida, sumando doce en total. Las dolías están sepultadas dentro de la estructura hasta el nivel de su boca, recogiendo el agua de lluvia que cayera en el interior de la misma gracias a un falso suelo con caída a un agua hacia el sur. Cada dolía dispone de un rebosadero tipo atajea que va conectando unas con otras a distinto nivel hasta llegar al mas inferior cuyo rebosadero desemboca en la alberca anexa.

Deficiente

Abandono, suciedad y vertidos.

Otros: **Derrumbe**
