## **Molino de las ACEÑUELAS (Montoro, Córdoba)**

**Molino de las ACEÑUELAS**

**Molinos hidráulicos de río**

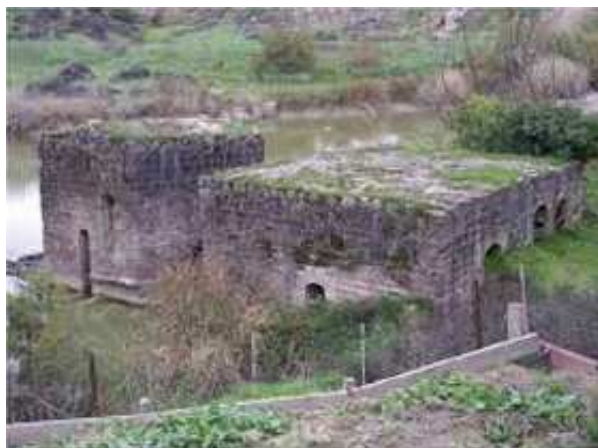
El molino de las Aceñuelas está integrado por dos edificios diferentes; el situado más al Este, es decir, más adentrado en el cauce fluvial, cuenta con una sola piedra de moler, una sola planta y menor tamaño, mientras que el ubicado hacia el Oeste, separado del anterior por una distancia en torno a los 2 m, dispone de cuatro piedras, planta cuadrangular de 8 x 7 m, y una pequeña crujía adosada en el extremo Sur de su fachada oriental que presenta una portada rematada por tejadillo a doble vertiente. El conjunto se dispone sobre una plataforma que sirve de acceso al segundo cuerpo y de partidor para la entrada del agua en los canales.

El interior de este edificio tiene planta rectangular, de 3,4 x 5 m, y está cubierto por bóveda de medio cañón de ladrillo que remata en forma de cúpula de cuarto de esfera en su extremo Sur.

El primer edificio, el más adentrado en el cauce del río, presenta la habitual planta rectangular rematada en ábside semicircular por el lado que enfrenta a la corriente, es decir, la típica planta de aceña del Guadalquivir, en este caso de 8 m de longitud x 5,5 m de anchura.

El segundo edificio se halla ubicado, como hemos indicado, al Oeste del anterior y separado de él por un espacio de 2 m. Posee planta cuadrangular de 8 x 7 m, está realizado en sillería de la habitual piedra molinaza de Montoro y presenta una altura en su fachada oriental de 3,50 m.
