## ▶ Noria de AGUSTÍN MALLÉN (Peñaflor, Sevilla)

Conjunto hidráulico de la noria de Agustín Mallén (C. Jurado Carmona, junio 2022)

Grupo Senderista de Peñaflor. Manantiales y fuentes  
(30-06-2022)

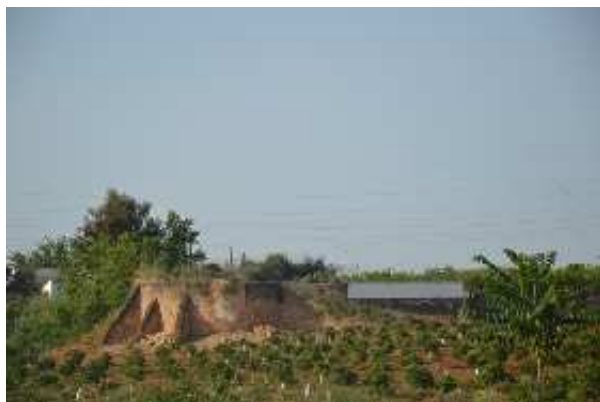
**Este conjunto hidráulico ( pozo-noria, canalillo de vertido a la alberca, alberca y acequia) sobresale entre los demás visitados y realizado fichas sobre ellos en Peñaflor por su prominencia y grandiosidad. Exteriormente se aprecia tal como aparece en la fotografía nº 1 de la Galería, capturada desde la carretera SE- 7106 ( antigua SE-140) a la altura del Polideportivo Municipal. Si deseamos verlo con más detalle en su interior, debemos tomar la carretera SE-148 conocida como la de la Fuente El Pez y a unos 500 m de su origen desde la antigua A-431 a su paso por Peñaflor, donde nos aparecerá un camino que enseguida nos lleva a la cancela de entrada de la propiedad de los herederos de Agustín Mallén Sarabia. El conjunto data de finales del siglo XIX cuando se retoma históricamente el sistema de norias para riego con mecanismos metálicos. En la actualidad son bienes patrimoniales, recuerdos del pasado, de cuyo pozo se sigue extrayendo agua con motorización eléctrica para piscina y algo de riego.**

**El conjunto descrito consta de un emplazamiento prominente del pozo y noria por encontrarse en un bancal superior al del cauce del arroyo Las Moreras. El primero creemos que debe tener unos 10 m de profundidad y unos 4 m de diámetro, entibado con piedras y mortero de cal y arena. Presenta en lo alto la característica bóveda pobre la que se sostiene el mecanismo metálico de los engranajes de la noria, siendo su caudal en la actualidad escaso, dados los sondeos de captación de aguas realizados en los últimos 20 años por esta zona. Se encuentra en el centro del espacio o recorrido de los animales de tiro para hacer mover la noria, conjunto en alto, sostenido a la vez por gruesos muros de mampostería de piedras y mortero de cal y arena con numerosos contrafuertes que en su día debieron soportar crecidas del mencionado arroyo Las Moreras. El agua que vertía la noria era recogida en una plataforma que lo hacía a la vez a un canalillo cercano a una alberca cuadrada que almacenaba dicha agua para riego de la huerta; todo ello al mismo nivel de altura, salvo la acequia. La alberca tiene unos 5 m de lado y poco más de un metro de profundidad, muestra su obra antigua también de mampostería y reparaciones posteriores, creemos que para taponar escapes de agua. La alberca así mismo vertía sobre una estrecha acequia que repartía el agua por la huerta.**

**Deficiente**

**Abandono, suciedad y vertidos.**
