▶ Balsa de DOÑA MARÍA (Tres Villas, Las, Almería)

Balsa de DOÑA MARÍA

Tres Villas, Las

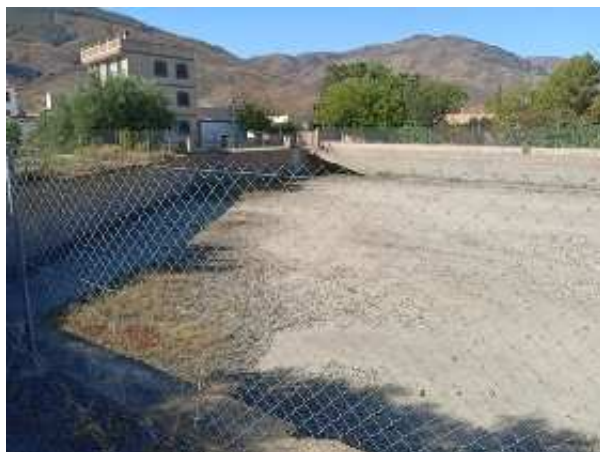
Vista desde el sur (J. M. Galindo López, 2024)

Se trata de una gran alberca de planta poligonal de seis lados irregulares, semiexcavada en el terreno. Tiene una superficie de unos 1400 m. cuadrados. En sus lados sur y este, presenta muros de contención de unos cuatro metros de grosor, terminados en mampostería de piedra y barro al exterior. Los lados restantes, se sujetan en el propio terreno, ascendente, así como en el camino. Su altura interior, actualmente, es de unos dos metros y medio.

El vaso estaba realizado con muros de mampostería y argamasa, y enlucido con mortero de cal. En la actualidad, presenta un recubrimiento de mortero de cemento, llevado a cabo a finales del siglo XX, para evitar filtraciones. También se instaló una rampa de acceso del mismo material, y una valla metálica perimetral, por lo que su aspecto cambió notablemente.
