## Noria de las HUERTAS DEL DUQUE (Lucena, Córdoba)

Noria de las Huertas del Duque (J. A. Palomino, marzo 2014)

### 1 Localización

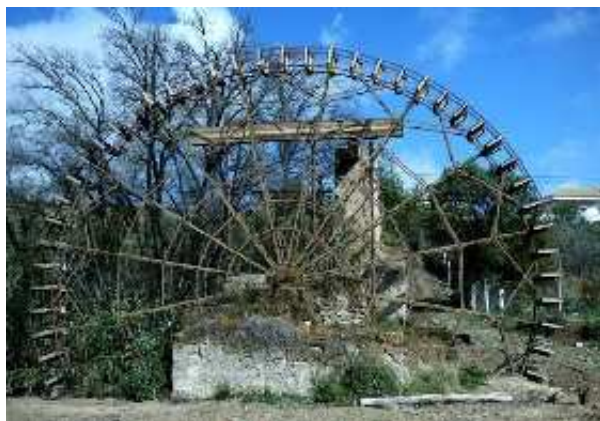
**Se trata de la noria mejor conservada de la provincia.**

Esta noria en concreto, y otras del Genil, fueron de madera hasta que la famosa riada del año 1966 las destruyó y entonces fueron sustituidas por norias de hierro y madera. Sujetada sobre muros de sillares, se realiza de madera y hierro, posee 16 m de diámetro y, debido a su tamaño, cuenta con 16 escaleras o brazos de hierro, entre escalera y escalera se sitúan solamente cuatro álabes y cangilones, de forma que el número total de éstos es de 64. La noria cuenta con cuatro ruedos de fuerza de la estructura de escaleras y unas barras añadidas en la zona de la corona. Cada cangilón tiene capacidad para unos 20 litros, habiendo sido capaz de extraer cuando se hallaba a pleno funcionamiento, 160 litros de agua por segundo. Una maravilla verla funcionar cuando el río iba crecido, depositando sus aguas en el añaquil entre formidable estruendo. Precioso testimonio de una tecnología casi desaparecida y por recordarnos aquel tiempo pasado, de ruedas hidráulicas girando en numerosos molinos, batanes y norias instalados en los ríos de la península Ibérica. Los dos modelos de noria que están o han estado presentes durante los últimos años en la provincia de Córdoba, uno más antiguo íntegramente de madera y otro más moderno que presenta sus elementos motrices de hierro y los elementos de la corona, álabes, cangilones y cinta de madera, se diferencian por el material en que están realizadas sus componentes, pero sus restantes características presentan unos rasgos muy comunes.
