## **Aljibe del PARQUE (Palma del Río, Córdoba)**

**Pozo-aljibe de Parque (E. J. Navarro Martínez)**

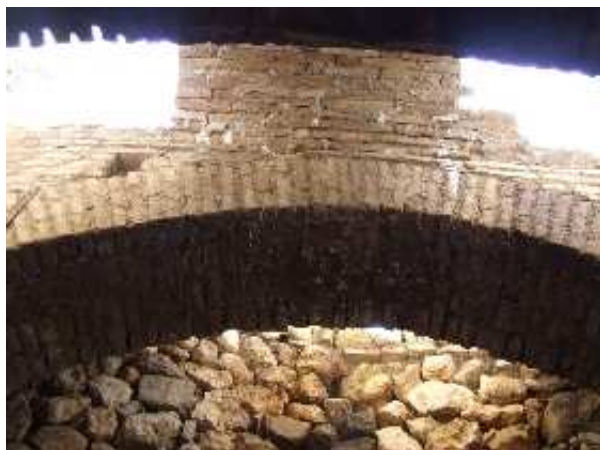
**Este aljibe de planta circular consta de unos 4 m de diámetro y unos ocho de profundidad. La estructura interna, se compone de un doble arco de ladrillo que atraviesa el perímetro. Ambos arcos, están unidos con una pequeña bóveda de medio cañón de un metro de longitud. La diferencia con la cota de suelo actual, es de menos de cincuenta centímetros por lo que podemos considerar que es de utilización reciente.**

**En el interior, observamos como las paredes del pozo están revestidas con piedra de mampostería irregular. El nivel de agua aparece a unos cuatro metros de profundidad.**
