Aljibe del CORTIJO DEL ALMENDRO (Almería, Almería)

Aljibe del Cortijo del Almendro (E. J. Milla Juan, octubre 2013)

1 Localización

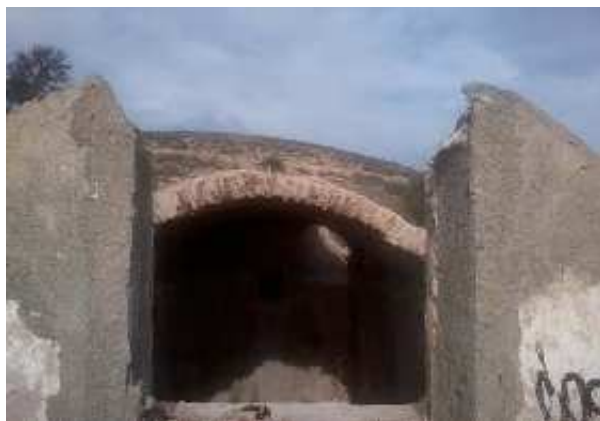
El aljibe se encuentra situado en el Cortijo del Almendro, que se encuentra en ruinas. Está deteriorado, y no cumple su función de almacenamiento de agua. Parte de la bóveda se ha derrumbado, y no queda nada del estucado original. Lo más sorprendente del aljibe es su base, completamente de cantería, con bloques de piedra de un gran tamaño, al perder el estuco es realmente llamativo observar su base.

Deficiente

Abandono, suciedad y vertidos.
