## **Aljibe del SALTILLO BAJO (Benaocaz, Cádiz)**

**Aljibe del Saltillo Bajo (M. Limón, octubre 2012)**

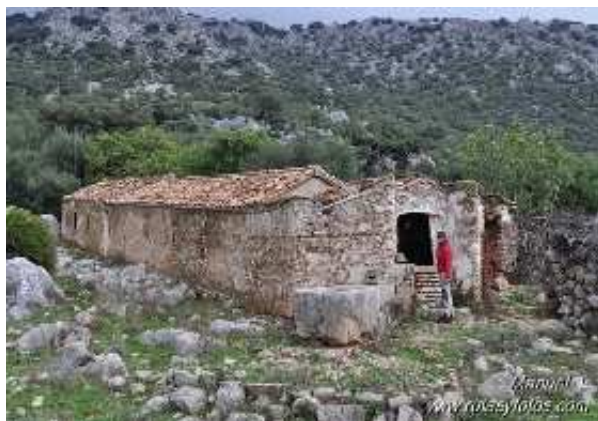
**El depósito del aljibe es cilíndrico y techo abovedado, manteniendo el agua todo el año. Por la altura donde están situados los sumideros, nos indican que el agua recogida procede de la lluvia que cae en el tejado. Al aljibe hay adosados dos pilones unidos y comunicados entre sí. En su base, a nivel del suelo, hay un canalillo para que puedan beber los animales más pequeños. Ignoro si funciona como pozo manante. La casa está deteriorada y no es habitable. Las estancias para el ganado aun cumplen su función.**
