Aljibe de LA IRUELA (Iruela, La, Jaén)

Aljibe de La Iruela (J. Torres Garrido, agosto 2015)

Aljibe

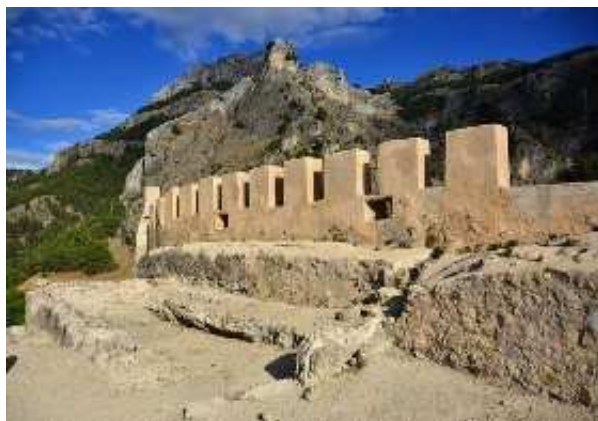
En el interior del Castillo de la Iruela de origen Almohade, en su segundo recinto, encontramos los restos de un aljibe que abastecía a la fortaleza. Está situado entre torreones defensivos y lienzos almenados de mampostería. Tiene una longitud superior a los 8 m por 2 de ancho y se le estima una profundidad de 2 a 3 m.

Su construcción corresponde a la técnica de bóveda de medio cañón a tenor de la forma del arranque de uno de los extremos del mismo. Queda adosado a un tramo de muralla que nos ofrece unas gratas vistas. Todo el conjunto se encuentra restaurado, otorgándole un tono ligeramente más claro que la piedra de su entorno..

Bueno
