## **Baños árabes de la LA ZUBIA (Zubia, La, Granada)**

**Baños árabes de La Zubia (J. Laserna Jiménez, junio 2017)**

### **1 Localización**

**Baños árabes de la LA ZUBIA**

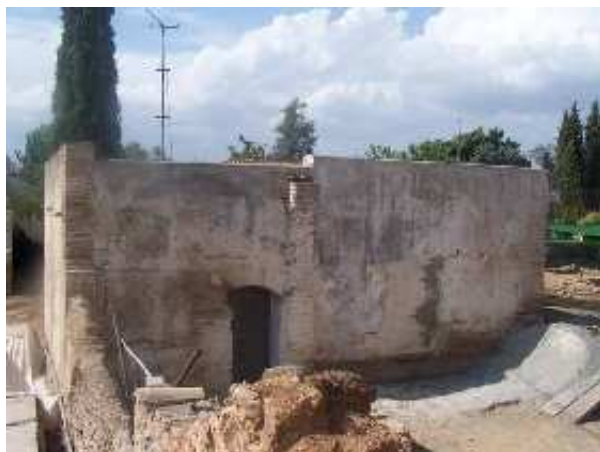
**Fueron construidos entre los siglos XII y XIII. Se ubican en el borde del casco urbano, cerca de un área de huertas que conforman el borde natural de esta población en su zona norte, estando su situación determinada por el trazado de la acequia que le suministraba agua, que corre transversal al inmueble y constituyen un interesante ejemplo de la tipología de baño rural musulmán.**

**El edificio sigue el modelo de baño rural musulmán, determinado por su estructura simplificada y su carácter eminentemente funcional, en el que sobresale la extraordinaria solidez de la construcción.**

**Su distribución consiste en una sucesión de salas, de las cuales dos de 8,3 m de longitud se conservan completas y de una tercera adosada transversalmente, que se corresponde con el vestíbulo se observan los restos.**

**Las naves son de planta rectangular, paralelas y de idénticas dimensiones. Se cubren con bóvedas de medio cañón, decoradas con lumbreras de forma estrellada, que cumplen la función de iluminar y ventilar el espacio interior.**

**En la actualidad, se accede desde el exterior directamente a la primera sala, a través de un espacio dividido en dos arcos, el exterior escarzado y el interior adintelado. Los arcos de paso a la segunda sala y a la zona de calderas se sitúan en línea con el primero.**

**En el exterior, se observan restos de muros de ladrillo donde apoyaban las bóvedas de las salas desaparecidas. Los volúmenes son nítidos y carecen de ornamentación. Estos rasgos, junto a la solidez de la fábrica realizada en ladrillo, reafirman el carácter eminentemente funcional del edificio.**

**Por otra parte, se conservan restos de las infraestructuras propias del baño, como la caldera y la leñera, registrándose también el trazado de la acequia que suministraba agua al edificio.**
