Noria de PEDRO FATE (Navas de San Juan, Jaén)

Noria de Pedro Fate (J. F. Merino López y J. L. Sola Navarro, marzo 2015)

1 Localización

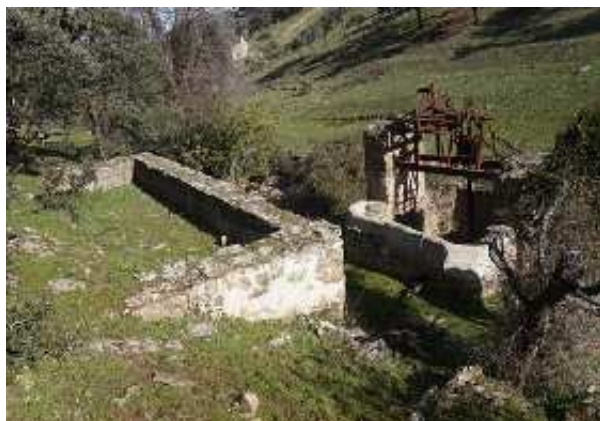
Noria de mampostería realizada en piedra que conserva la mayor parte de su aparataje o maquinaria. A diferencia de otras norias la extracción de agua se realizaba mediante succión de unos pistones, que conforman una bomba de vacío accionada mediante tracción animal. Los pistones se conservan en buen estado en la noria.

Conserva parte del recorrido circular que realizaban los animales para aportar la fuerza necesaria en la extracción de agua, aunque en uno de los laterales de la noria, el paso del arroyo de la Parrilla ha socavado el terreno colindante a la noria, y por tanto, ha eliminado parte de dicho recorrido circular.
