## **Pozo del CAMPO DE AVIACIÓN (Villamartin, Cádiz)**

**Pozo del CAMPO DE AVIACIÓN**

**Villamartin**

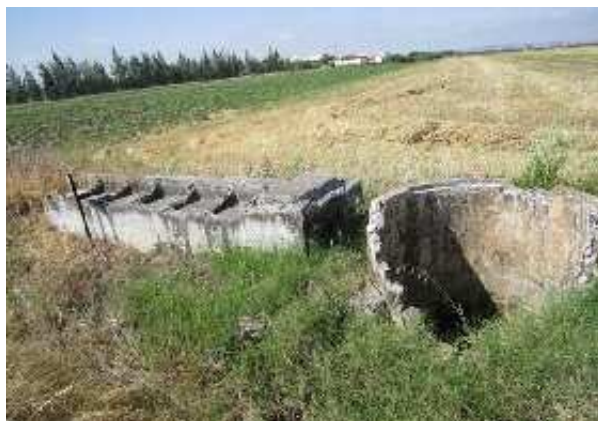
**Pozo del Campo de Aviación y a su lado seis de las doce pilas que servían principalmente como lugar de aseo (E. Pangusión, junio 2013)**

**Queda poco más de mitad de la circunferencia del brocal y se encuentran muy deterioradas las 12 pilas que actuaban de abrevadero, lavaderos y lavatorios. Se construyó como punto de abastecimiento del aeródromo de Villamartín en 1943, teniendo un uso rural posteriormente y siendo abandonado ya a finales del siglo XX, aunque no fue cegado. Mantiene un buen nivel de agua.**
