## **Noria de AUTRÁN (Puerto Real, Cádiz)**

**Noria de Autrán (M. Limón Andamoyo, marzo 2018)**

## 4 Descripción

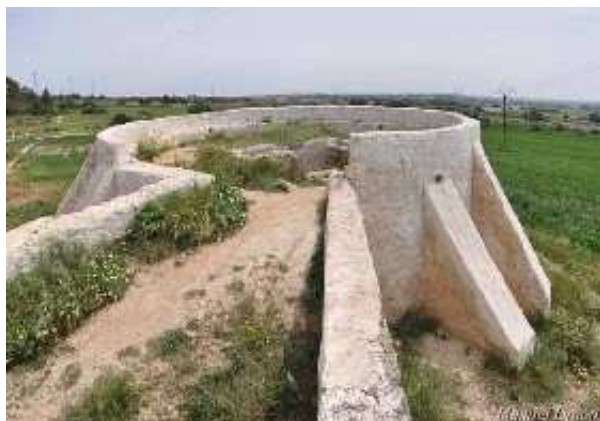
**Noria de unas dimensiones considerables (diámetro de 11,30 m. y altura entre 3,26 y 5,50 m.). Se compone de un vaso principal y de 14 contrafuertes levantados para la sujeción de dicho cilindro.**

**Aceptable**

**Abandono, suciedad y vertidos.**
